Ein nicht alltäglicher Leitungswechsel

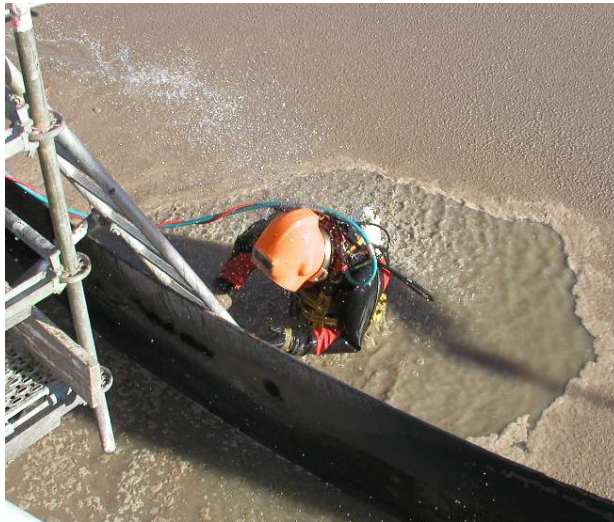
Im Juni dieses Jahres wurde an der Abwasserzulaufleitung zum Biohochreaktor II, unmittelbar an der Wasseroberfläche des Belebungsbeckens, ein Loch entdeckt. Während des Tagestillstandes am 23.07. untersuchte man die Leitung mit einer Unterwasserkamera und fand weitere schadhafte Stellen. Zwei Leitungsstücke der Edelstahlleitung DN250 wiesen über eine Länge von 12 m erheblichen Lochfraß auf.

Per Sprechfunk mit der Außenwelt verbunden, stieg er langsam, gesichert über eine Sicherungsleine, an der senkrechten Leitung nach unten. Da der Taucher in der Brühe nichts sehen konnte, mußte er tastend die Befestigungspunkte und die Flanschverbindung finden. Mittels Arbeitsleinen wurde ihm dann immer wieder das entsprechende Werkzeug nach seinen Vorgaben in die Tiefe abgelassen.

Nach fast drei Stunden Tauchzeit waren sämtliche Schrauben gelöst und die Leitung konnte langsam vom Kran aus dem Becken gehievt werden. Dabei war eine Hubhöhe von 38 m erforderlich um die 12 m lange Leitung über den Beckenrand zu heben.

Anschließend wurde die bereits vorgefertigte neue Leitung eingeführt und mit den entsprechenden Schraubverbindungen vom Taucher wieder versehen.
